Déviations de Kildare (République d'Irlande)

Une géomembrane bitumineuse Coletanche NTP 3

Titre : Déviation Autoroutière de Kildare (République d'Irlande) 4,5 m dans la nappe phréatique.

Utilisation Innovante d'une géomembrane bitumineuse

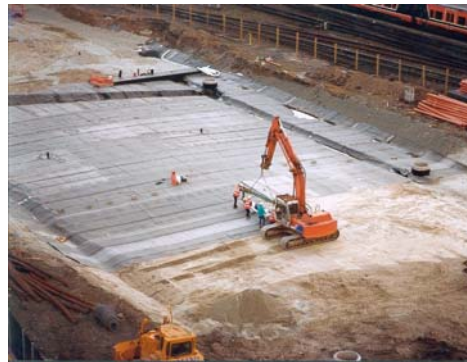
*Photo 3: pose de la membrane*

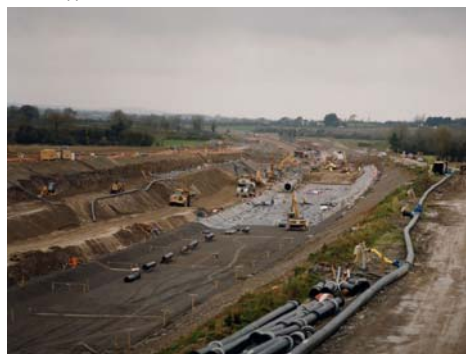
*Photo 4: circulation des engins*

Le travail s'est opéré en trois phases par moitié de chaussée pour laisser sur l'autre moitié la circulation des engins de terrassement:

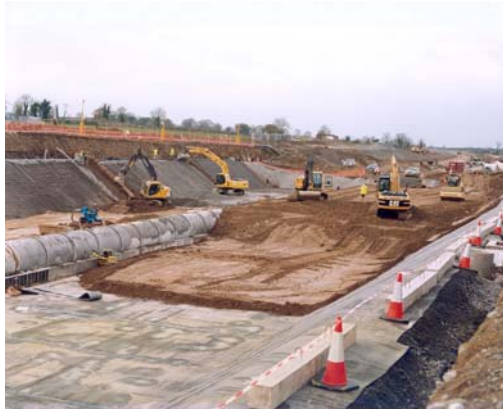
Photo 5: Collecteur central avec recouvrement de la membrane par O/75

- ✓ terrassement de la partie centrale qui doit recevoir la canalisation centrale,
- ✓ mise en œuvre d'une bande de Coletanche au milieu du profil transversal sous le collecteur central qui court tout le long du chantier, cette bande est d'une largeur de 5 m.
- ✓ coulage du radier et du tuyau.

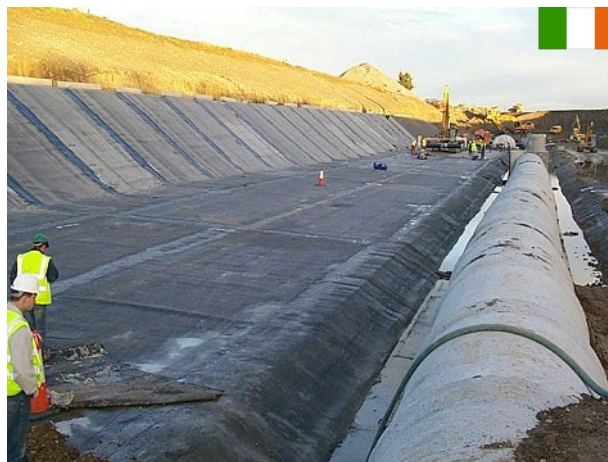
Photo 6: Recouvrement de la 1<sup>ère</sup> demi-chaussée

- ✓ Terrassement de cette moitié de chaussée et utilisation de la demi-chaussée réalisée pour la circulation des engins de terrassement
- ✓ Réalisation des couches inférieures drainantes

- ✓ Mise en œuvre du Coletanche,
- ✓ Recouvrement par les matériaux de terrassement scalpés à 75mm.

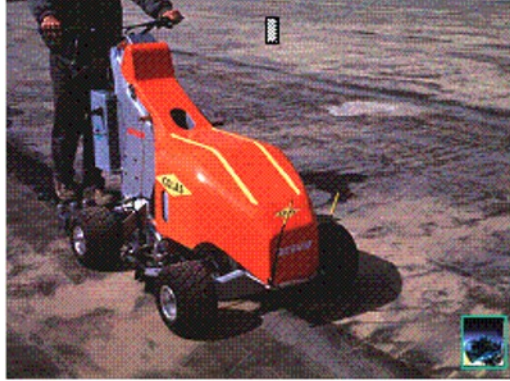
- ✓ De manière visuelle,
- ✓ Avec l'aide d'une langue de chat,
- ✓ Par ultrasons
  - ❖ Soit manuellement par technicien laboratoire équipé d'appareil Sofranel,
  - ❖ Soit par machine automatique CAC 94

*Photo 7: Contrôle par ultrasons avec appareil CAC 94*

Avec l'utilisation des ultrasons, on a ainsi une radiographie complète de l'état des soudures.
